# 济源市南方制革有限公司

## “8·21”中毒和窒息事故调查报告

2021年8月21日16时20分许，济源市南方制革有限公司发生一起较大中毒和窒息事故，造成3人死亡，直接经济损失240余万元。

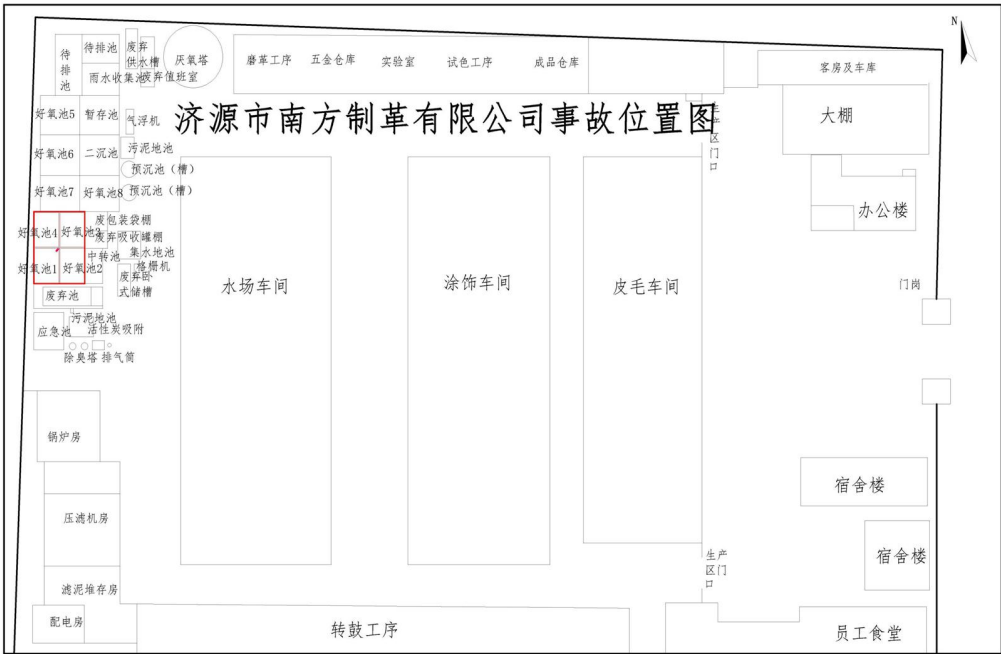
**事故发生位置图**

1. 事故所在设施基本情况：事故所在设施为综合污水处理设施的一部分，1-4#半地下好氧池，单个好氧池长约 8.2m、宽约 6.1m，地上部分高为约 2.8m，地下部位为约 2m，容积为约 240m<sup>3</sup>。好氧池上为新建轻钢树脂瓦罩棚。事故发生位置在 1-4#好氧池罩棚内。
