# 职业卫生技术报告公开信息表

XAL/ZPJL-2016-162

| 项目名称 | 中石化中原石油工程有限公司工程服务管理中心职业病危害现状评价 | | | | |

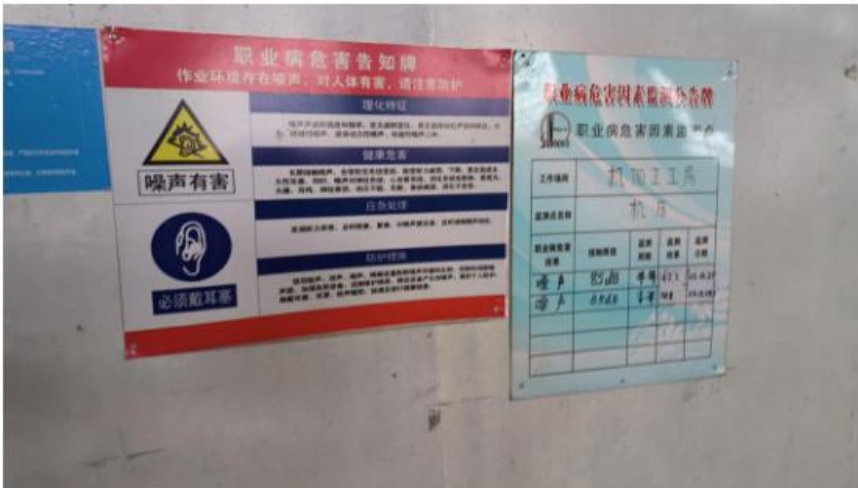
| 现场调查、现场采样、现场检测的图像影像 | <div><div><p>车间内饮水设施</p></div><div><p>工业风扇</p></div><div><p>职业病危害告知卡机检测结果公示</p></div></div> | | | |

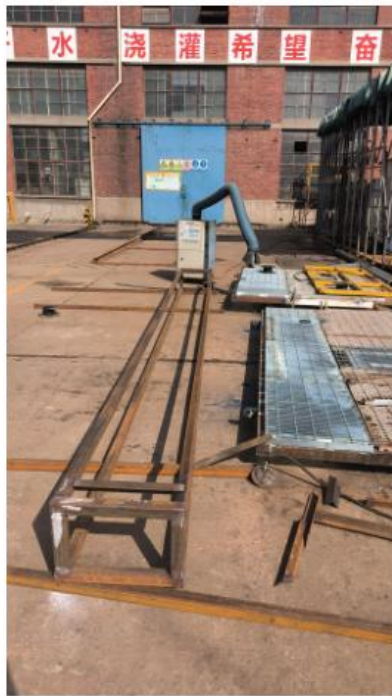
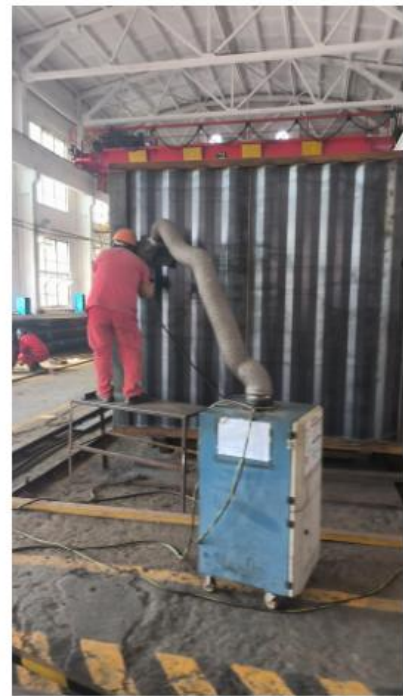
焊烟除尘器

| | 5 | 职业病防护设施 | 部分符合 | 移动式焊烟除尘器不能全面覆盖所有电焊点位。 |

| 4 | 焊接工件较大焊点呈线形时，作业过程中需要随时移动焊烟除尘器罩口方能达到防护效果，实际作业过程中执行难度较大。 | 加强教育培训，要求电焊作业人员及时调整焊烟除尘器或工件位置，以保证防护效果。 | | |
